La gazette du clocher de Clelles

N° 6 – janvier 2025

Des nouvelles des travaux

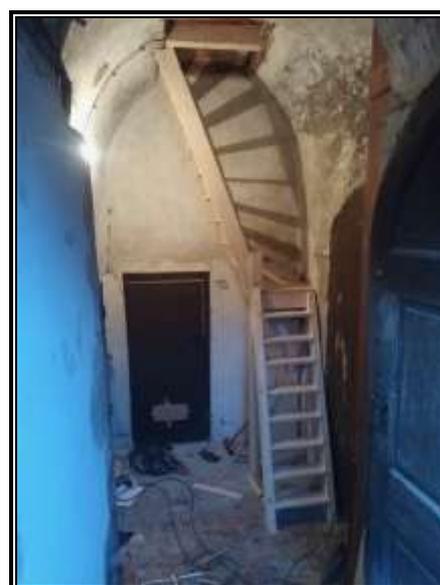
Niveau 0 – escalier d'accès

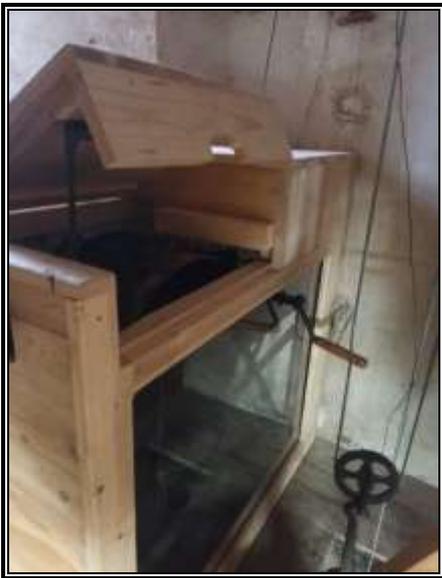
Niveau 1 – le cabinet de protection

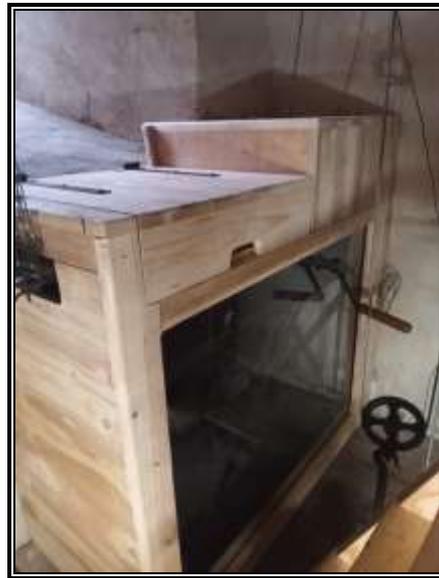
Une paroi transparente pour laisser voir le mécanisme

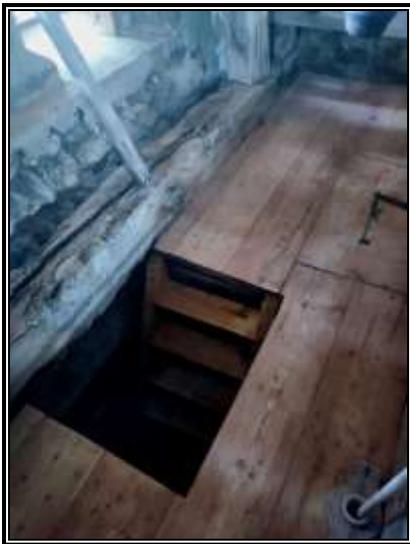
Niveau 4 – réfection du plancher

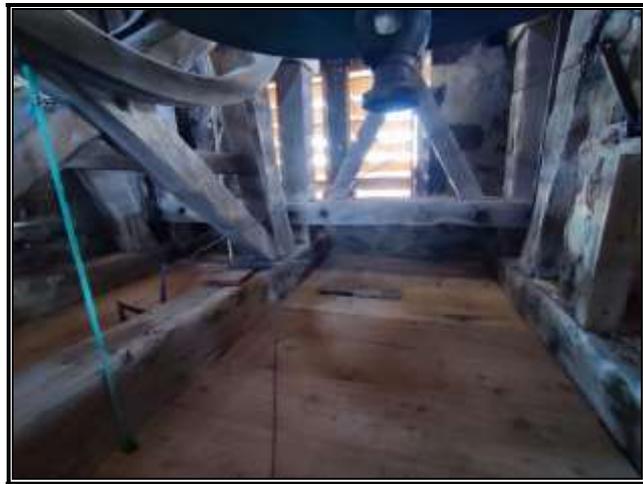
Plancher en mélèze – les cloches pourront être déposées en toute sécurité.

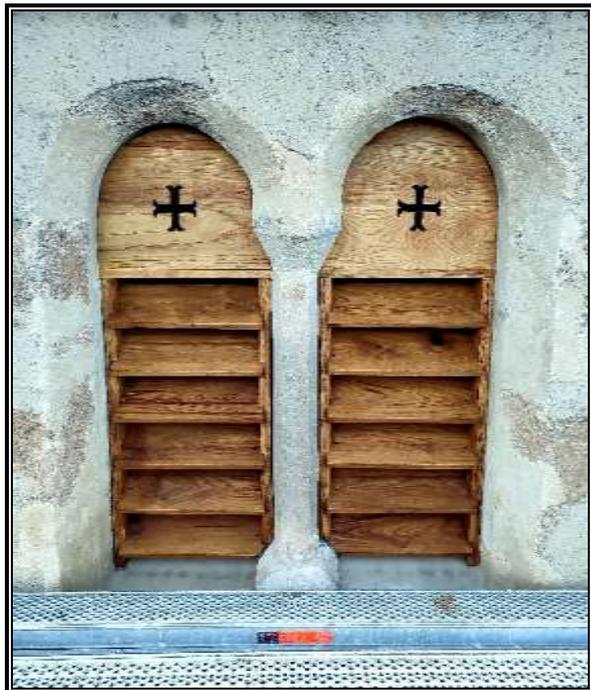
Niveau 4 – les abat-sons
(sur les 4 faces du clocher)

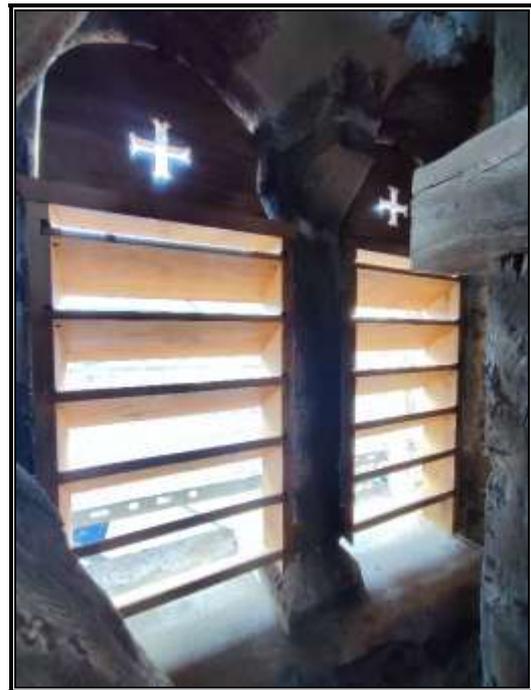
Abat-sons – vue intérieure

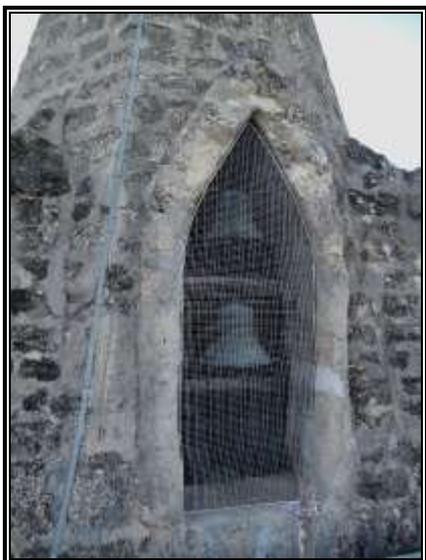
Niveau 5 – grille anti-volatiles
(sur les 4 faces du clocher)

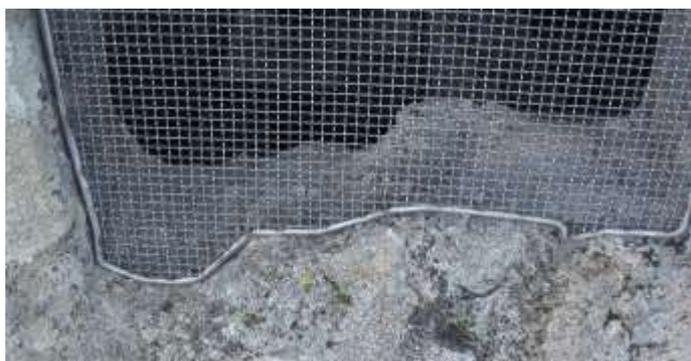
Chaque grille est réalisée « sur mesure » pour épouser la maçonnerie des ouvertures. Ici, grille côté nord, niveau 5.

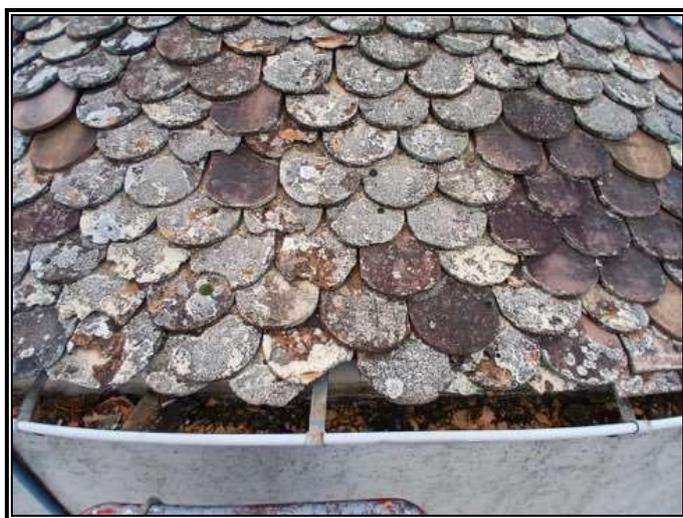
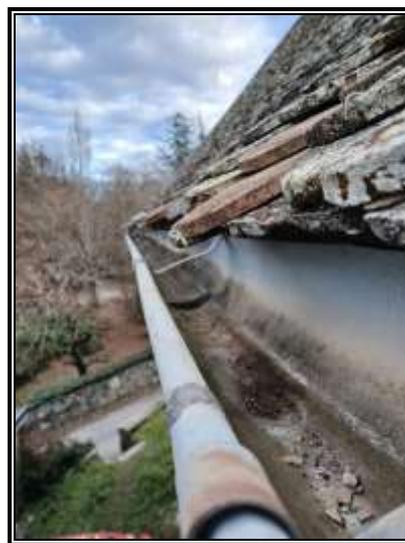
Le toit de l'église

Du haut de l'échafaudage, l'examen du haut du clocher et du toit de l'église a révélé les faiblesses de l'édifice : infiltrations d'eau entre clocher et toit côté nord et côté ouest, enduit entre les pierres de tuf qui se délite, tuiles du toit de l'église en miettes, et autres défauts de charpente et couverture.

- *Toute la toiture de l'église a été revue, plus d'une centaine de tuiles ont été changées, les gouttières nettoyées et la toiture du porche d'entrée démoissée. Des plaques de zinc ont également été posées en intérieur dans les zones trop dégradées afin d'assurer l'étanchéité de la couverture.*
- *Les renforts pour la noue ont été posés.*
- *L'entreprise attire l'attention sur le fait que ces interventions sont des "pansements" et qu'elles seront à renouveler avant chaque hiver, en attendant les travaux de restauration, afin de s'assurer de l'étanchéité de la couverture et la conservation des bois de charpente.*
- ***Mais cela est une autre histoire ... et un autre chantier !***
