La gazette du clocher de Clelles

N° 6 – janvier 2025

Des nouvelles des travaux

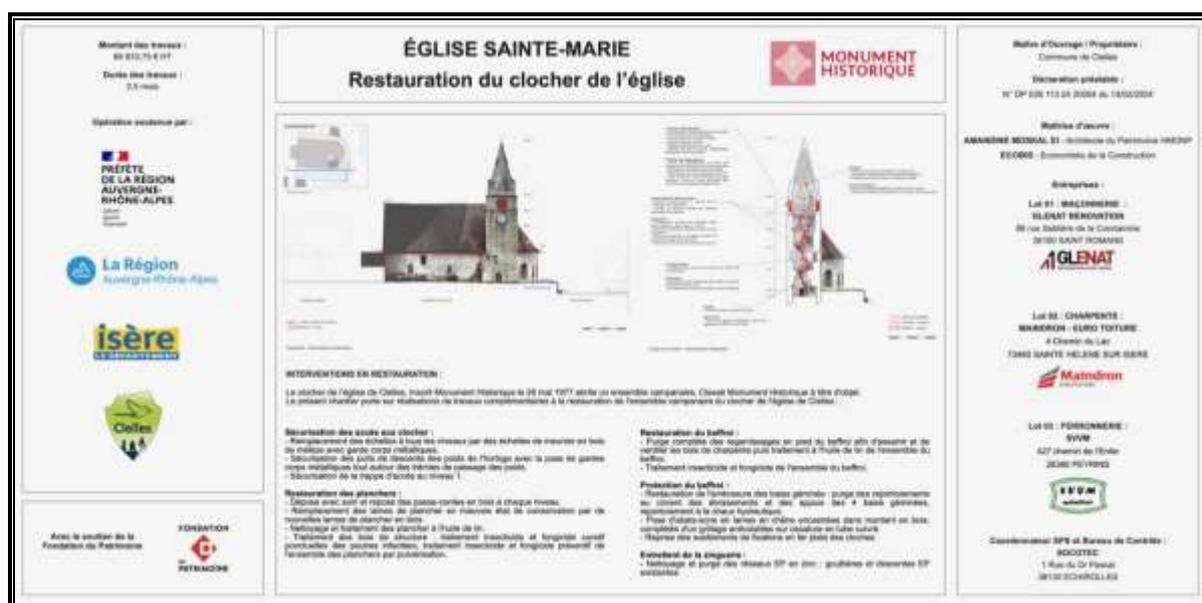
Le périmètre fermé autour du clocher pendant les travaux de maçonnerie et de menuiserie dans le clocher n'a plus lieu d'être. L'échafaudage a donc été démonté avant Noël comme prévu. Les panneaux explicatifs sont cependant encore en place pour informer de nouveaux passants.
