L'EFFONDREMENT DE LA RN75 A SAINT-MICHEL LES PORTES EN 1952

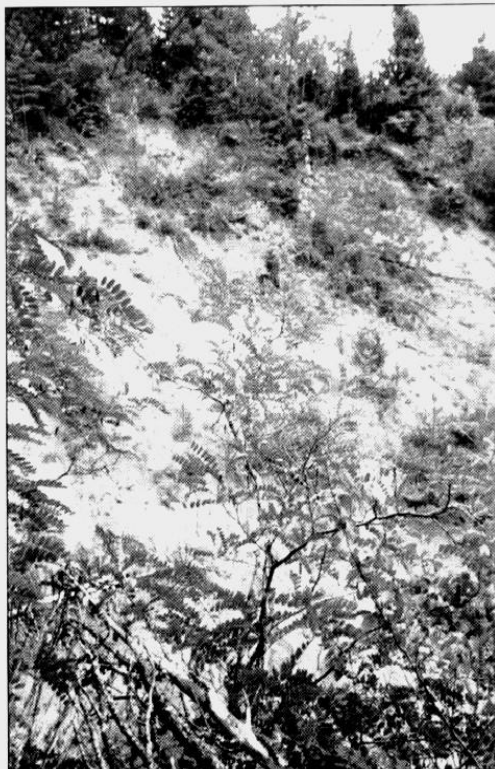
L'effondrement de l'ancienne route nationale au ravin Saint-Michel (vue prise selon un axe Sud/Nord). Au sommet de la photo se voient les restes du mur Nord de soutènement (cliché : J.C. Michel)

En mars 1952, un vaste glissement emporta la route sur une cinquantaine de mètres. Afin de rétablir rapidement la circulation, le 4ème Régiment du Génie basé alors à Grenoble lança sur la brèche un pont provisoire.

Ce pont permit d'assurer la circulation des voitures et des cars jusqu'en décembre 1952, date à laquelle l'amorce de nouveaux mouvements de terrain fit juger prudent de replier l'ouvrage. Quelques jours après l'enlèvement, un nouveau glissement de terrain, beaucoup plus vaste, agrandit la brèche qui dépassa 80 mètres. Entre-temps, l'avant-projet d'une solution définitive avait été étudié. Plutôt que d'établir sur la brèche un ouvrage d'art important, aux fondations difficiles et qui n'aurait pas mis la route à l'abri de nouveaux glissements dans les sections voisines, il fut décidé d'abandonner complètement la zone instable en construisant une longue déviation de 7 km.
